INFORME FINAL

INCIDENTE DE AERONAVE

Código: ACC-16-14
Cite: LPZ-AIG- 0065-15
Número de páginas: 11

Propietario:	CIAC TIPO 3 “FENIX”
Operador:	INSTRUCCION
Base de Operaciones:	AEROPUERTO “EL TROMPILLO” – SANTA CRUZ
Fabricante / Modelo / MSN:	CESSNA / C-152 / 15282227
Marca de nacionalidad:	CP-2764
Lugar del accidente:	AEROPARQUE “PIRAI” – SANTA CRUZ
Fecha y hora del Incidente:	21-08-14 / 13:15 LT (17:15 UTC)

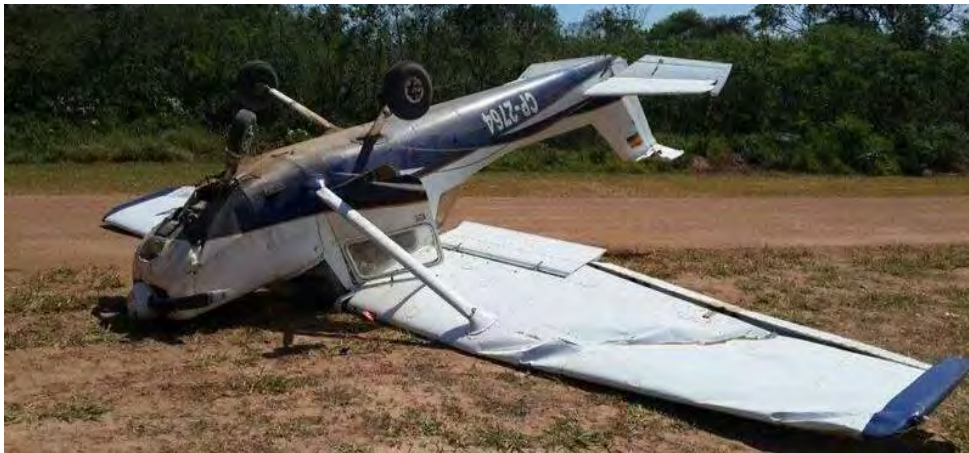
Daños sufridos y su posición con respecto a la pista de tierra y pasto.

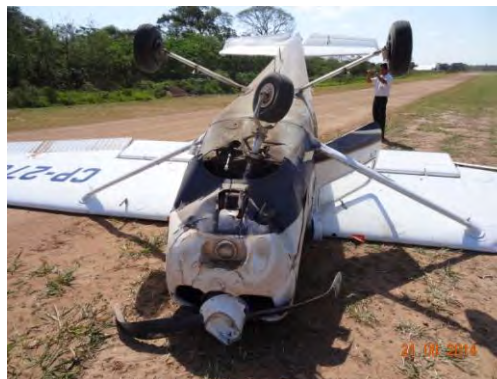
Aeronave con las hélices doblados y el tren de nariz dañado

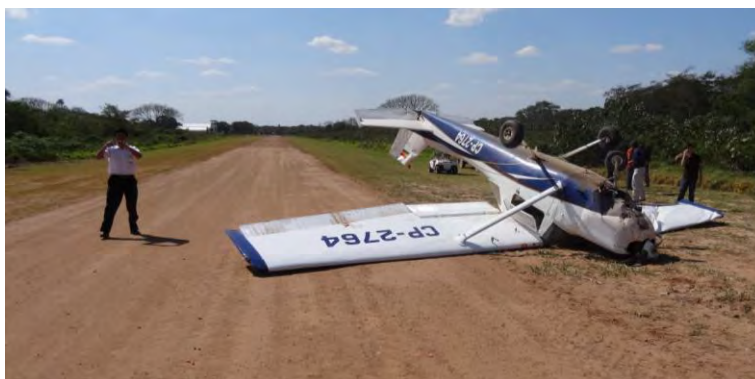
Aeronave invertida a un costado de la pista

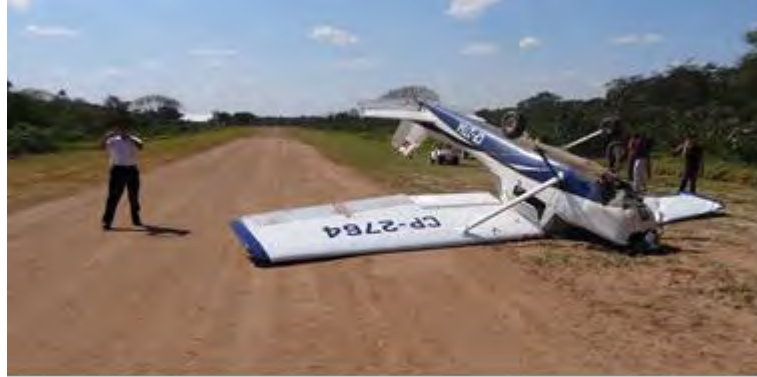
La aeronave sufrió daños importantes tal como se especifica y se puede apreciar en la fotografía.
