## INFORME FINAL

### ACCIDENTE DE AERONAVE

Código: ACC-23-14  
Cite: AIG-0361/14  
Número de páginas: 08

Propietario:	MODESTO BALCÁZAR GUTIERREZ
Operador:	MODESTO BALCÁZAR GUTIERREZ
Base de Operaciones:	AEROPUERTO "TTE. JORGE HENRICH" – TRINIDAD
Fabricante / Modelo / SN:	CESSNA / C206F / U20602848
Marca de nacionalidad:	CP-2793
Lugar del accidente:	CARRETERA A MOCOVI KM 8 (ESTANCIA DIAMANTE)
Fecha y hora del accidente:	01-12-14 / 18:47 UTC (ÚLTIMO CONTACTO CON TWR)

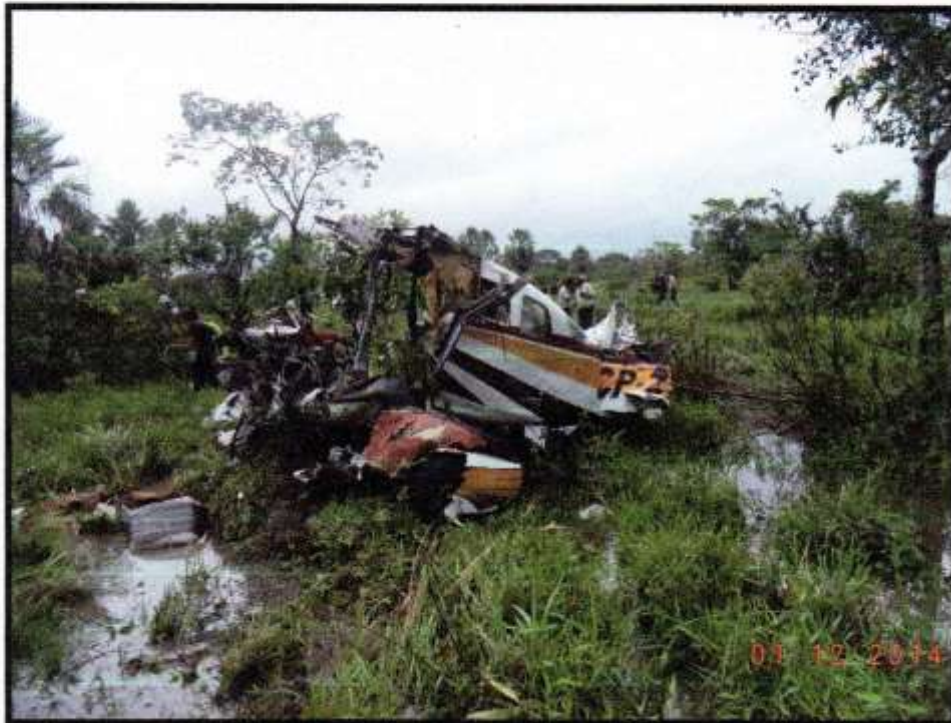
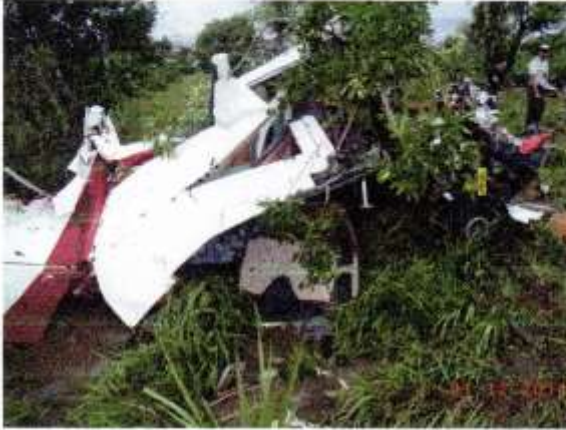
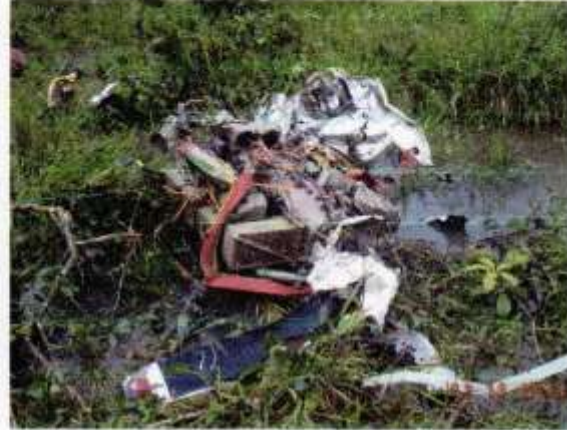
#### 5.3. DAÑOS A LA AERONAVE

La aeronave sufrió daños graves, las fotografías muestran objetivamente los daños causado por el impacto.

Aeronave y restos de la misma esparcida en un radio de 15 metros.
