# INFORME FINAL

## INCIDENTE GRAVE DE AERONAVE

Código: ING-04-14  
Cite: LPZ-AIG-0062-15  
Número de páginas: 09

Propietario:	<b>JORGE EDWIN GUZMÁN VILLARROEL</b>
Operador:	<b>PRIVADO</b>
Base de Operaciones:	<b>AEROPUERTO “EL TROMPILLO” – SANTA CRUZ</b>
Fabricante / Modelo / MSN:	<b>CESSNA / C402A / 402A0049</b>
Marca de nacionalidad:	<b>CP-2807</b>
Lugar del accidente:	<b>AEROPUERTO INTL. “VIRU VIRU” – SANTA CRUZ</b>
Fecha y hora del Incidente:	<b>15-11-14 / 10:25 LT (14:25 UTC)</b>

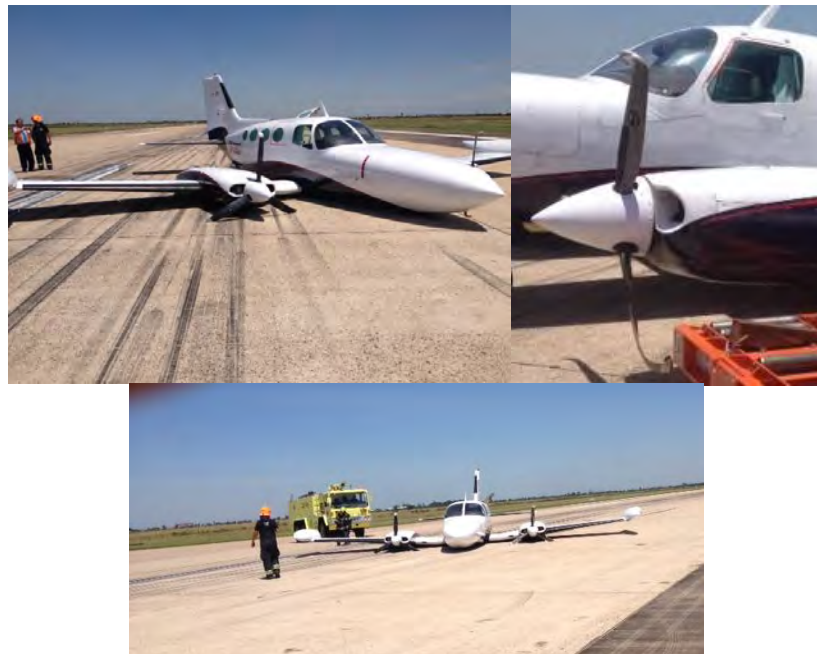
La aeronave sufrió daños de consideración.

**La Unidad AIG de la DGAC determinó que la causa probable del Incidente Grave se debió a la falla de iluminación del indicador de tren abajo y asegurado lado derecho del sistema de Extensión del Tren de Aterrizaje durante la operación de aterrizaje, motivo por el cual la aeronave aterriza con el tren retraído para prevenir perder el control, donde sufre daños considerables la parte baja del fuselaje, las hélices y los motores por detención abrupta en suelo rígido.**

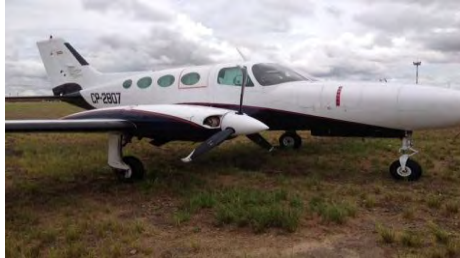
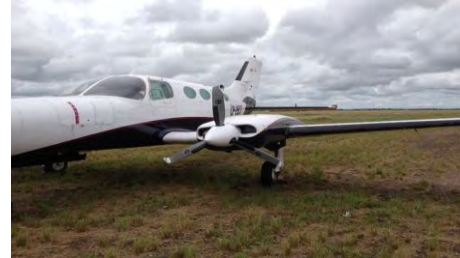
**Fotos posterior al incidente, plataforma de aviación civil (Viru Viru)**

- 7.4 Las condiciones meteorológicas eran completamente aptas para vuelos VFR.
- 7.4 De acuerdo a Memoria Técnica después del incidente, presentada por el Téc. Av. Elio Saucedo Zambrana (Gerente General “HANGAR 13”), se realizó el procedimiento de extensión de tren abajo, el indicador del tren derecho no encendió debido a que el cable del micro interruptor del tren derecho se había roto, razón por la cual no iluminó el indicador.

- 7.5 De acuerdo a la operación frecuente de la aeronave en pistas de pasto y cascajo, el cable del microswitch (interruptor) sufrió algún impacto, lo cual produjo la rotura del mismo.

Revisar los Manuales de Mantenimiento en su Capítulo 32 “Procedimientos de Emergencia con relación a Pruebas del Sistema Principal del Tren de Aterrizaje en Tierra”, de acuerdo a manuales específicos, toda vez que el tren de aterrizaje reciba impactos o golpes debido a aterrizajes en pistas de cascajo o pasto.
