# INFORME FINAL

## ACCIDENTE DE AERONAVE

Código: ACC-03-16  
Cite: LPZ-AIG- 0088/2016  
Número de páginas: 11

PROPIETARIO:	JUAN CARLOS OTERO PINTO
OPERADOR:	PRIVADO
BASE DE OPERACIONES:	AEROPUERTO “JOSÉ CHÁVEZ SUÁREZ” - SANTA ANA
FABRICANTE / MODELO / MSN:	CESSNA / U206B / U206-0876
MARCA DE NACIONALIDAD:	CP- 2871
LUGAR DEL ACCIDENTE:	MERCADO CENTRAL DE SANTA ANA
FECHA Y HORA DEL ACCIDENTE:	13 / 03 / 2016 12:04 LT – 4 GMT

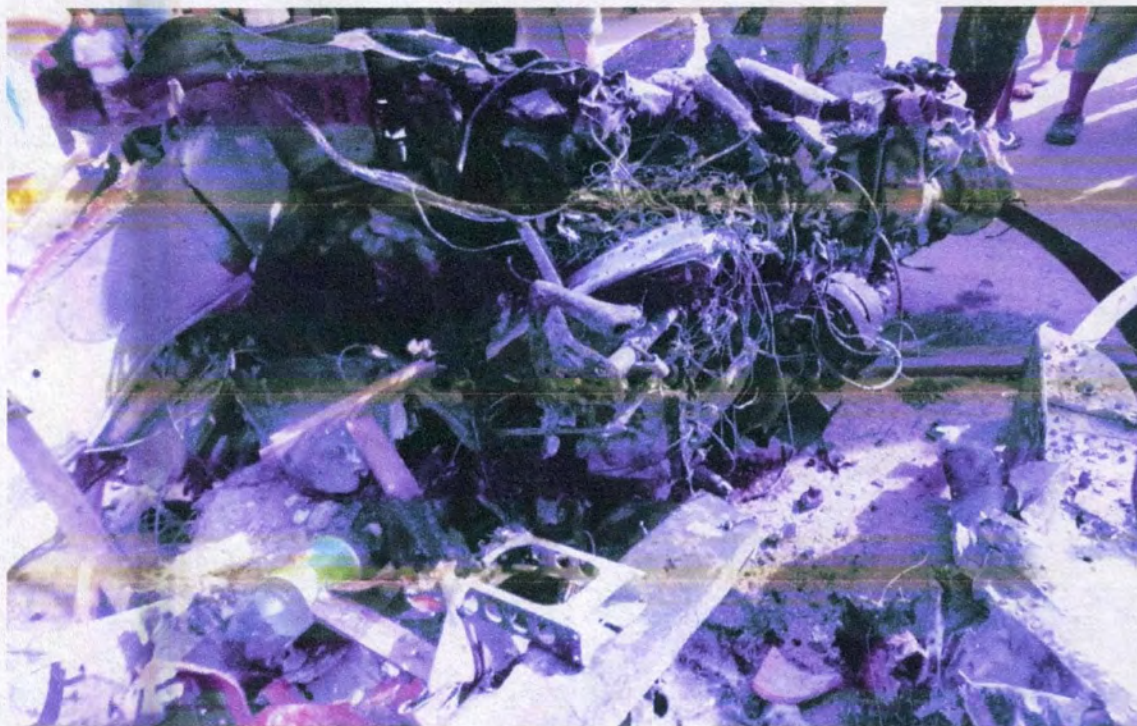
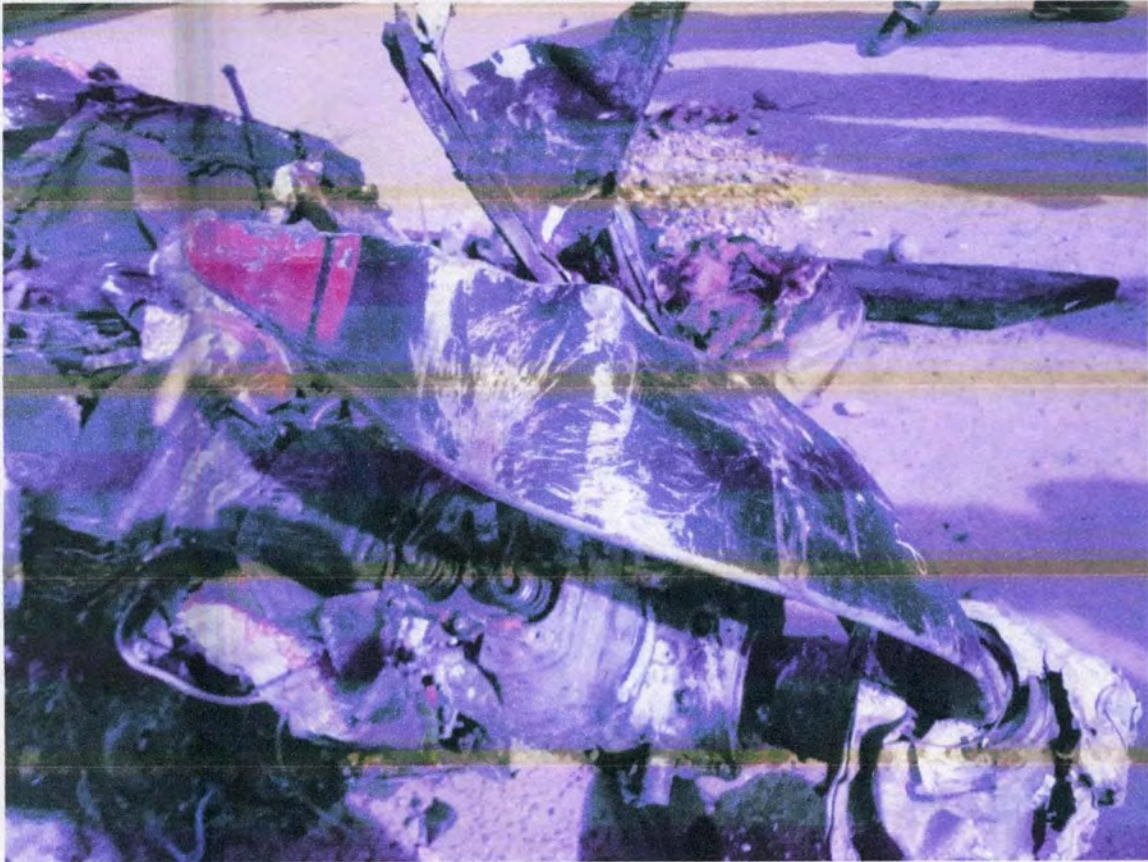
#### DAÑOS IRREPARABLES EN NAVE, MOTOR Y HÉLICE

**La aeronave sufrió daños mayores irreparables**, las fotografías muestran objetivamente los daños causado por el impacto a tierra, considerados como pérdida total.

Las tomas fotográficas de los daños en la aeronave no fueron hechas en el mismo sitio del impacto, por cuanto fueron arrastrados hacia la calle por la población civil.

**Alas: derecha e izquierda** . Fueron destruidas y separadas del fuselaje debido a la magnitud del impacto, parte de ellas quedaron en el techo del edificio.

**Fuselaje:** Calcinado completamente unido con fierros retorcidos al panel de instrumentos y motor.

**Empenaje de cola:** Separado del fuselaje, completamente destruido por el fuego y el impacto.

**Hélices.** Con las tres palas doblados hacia atrás, destruidas por el impacto.

**Motor** Con roturas en cilindros y accesorios quemados por el fuego.

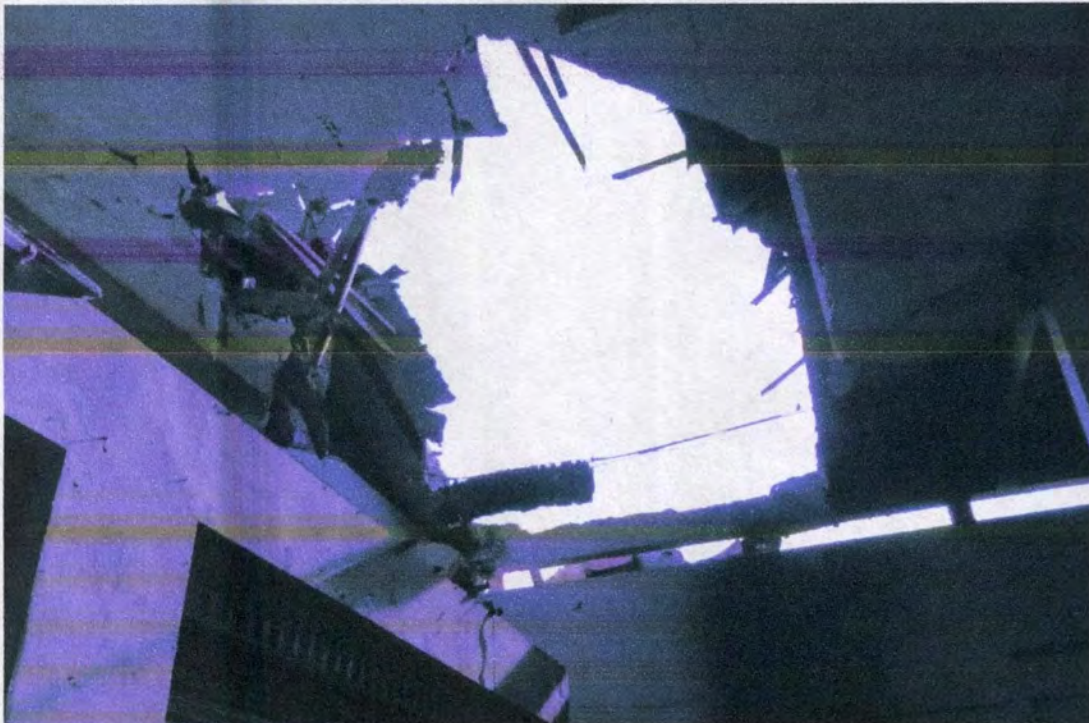
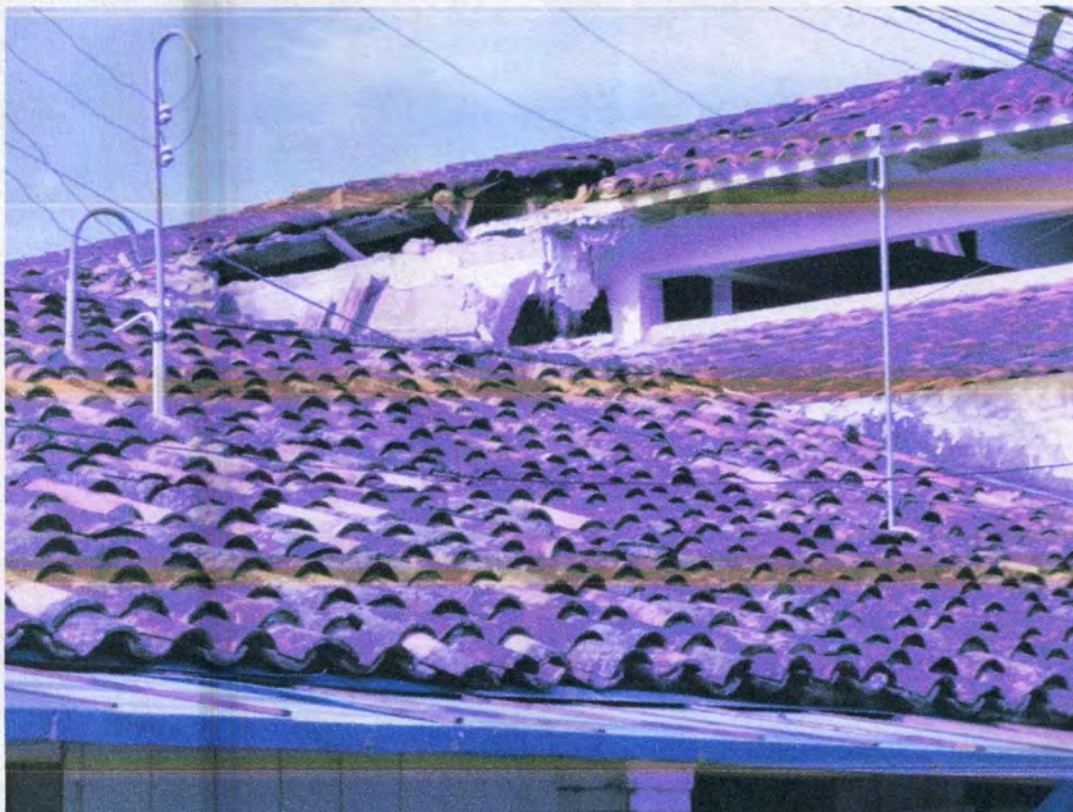
##### **Daños en el TECHO del edificio del mercado central de Santa Ana**

La caída en picada de la aeronave, fue con un impacto frontal, en principio la aeronave golpeó el techo ocasionando una abertura de diámetro de cinco (5) metros, donde se desprendieron la dos alas, ingresando por el mismo al interior del mercado, posterior al impacto, se produjo humo negro, aproximadamente a los dos minutos se inició el fuego, seguido de una explosión tras lo cual la gente salió corriendo del lugar, dando como resultado el fallecimiento del piloto y los tres pasajeros, dos personas de sexo femenino que se encontraban cerca, resultaron con quemaduras producto de la explosión, mismas que fueron evacuadas a Trinidad.
