INFORME FINAL

ACCIDENTE DE AERONAVE
FORMATO OACI (ANEXO 13 Y DOC. 9756 PARTE IV)
Código: ACCID-07-18

PROPIETARIO:	Verly Vickers Luciano Valdez Ruiz
OPERADOR:	Privado
BASE DE OPERACIONES:	Aeropuerto El Trompillo – Santa Cruz
FABRICANTE / MODELO / MSN:	Piper / PA-25-235 / 25-5036
MATRICULA:	CP-2332
LUGAR DE SUCESO:	Propiedad agrícola SANTA JOSEFINA- Santa Cruz
COORDENADAS	Ninguno
FECHA Y HORA DEL SUCESO:	03-04-18 a horas 10:30 LT

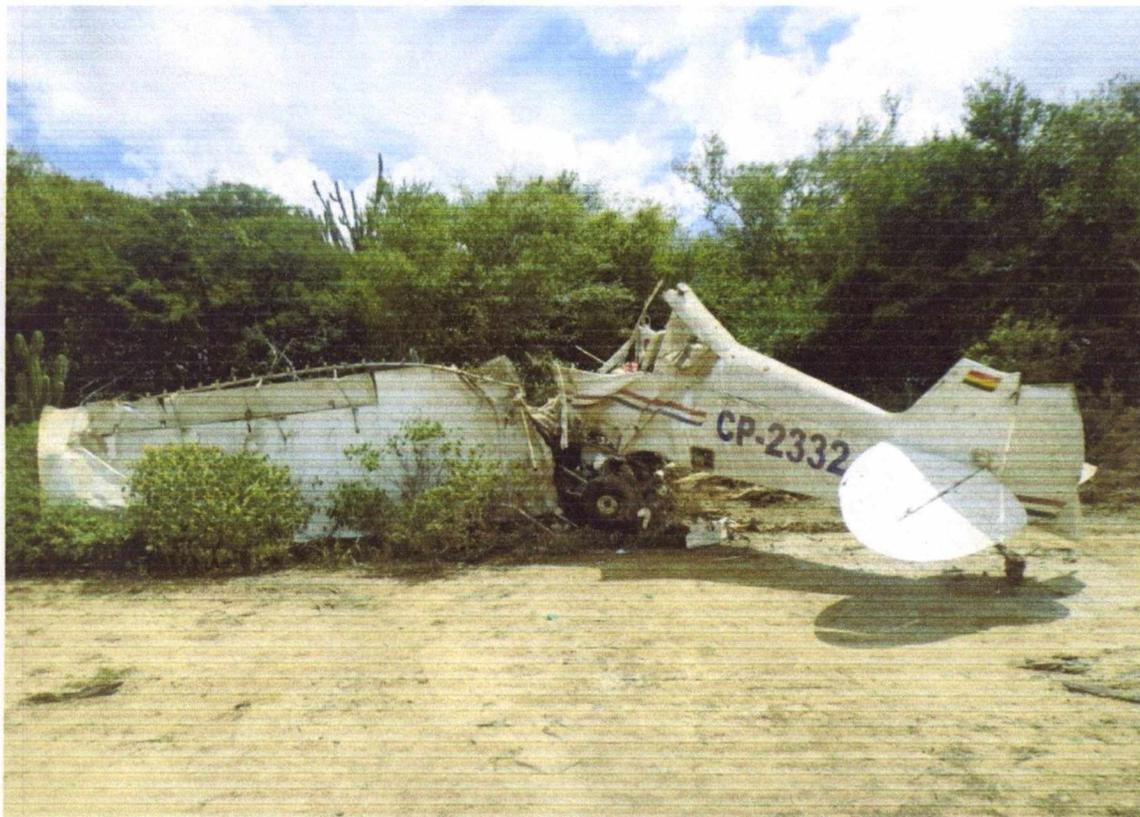
Estructura principal

La estructura de la aeronave de construcción de láminas, tela, largueros y larguerillo sufrió daños de consideración considerada como **pérdida total**.

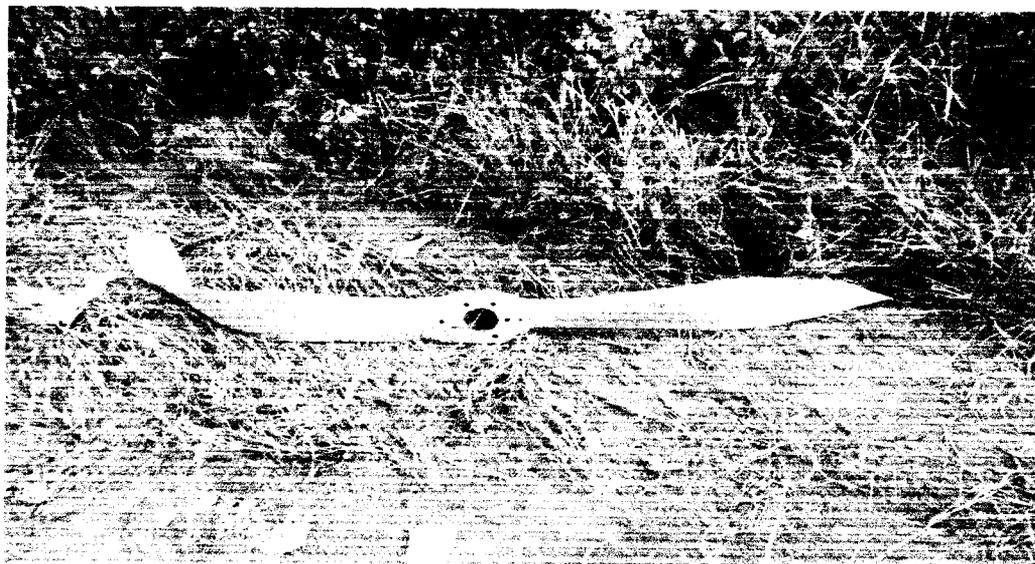
Conjunto de cubo y hélices

El conjunto de las palas tipo paso variable marca McCauley modelo 1A200-FR8452 con daños considerado como *pérdida total*, durante la investigación de campo se observó la fractura de los seis pernos de sujeción del disco montante al eje cigüeñal del motor.

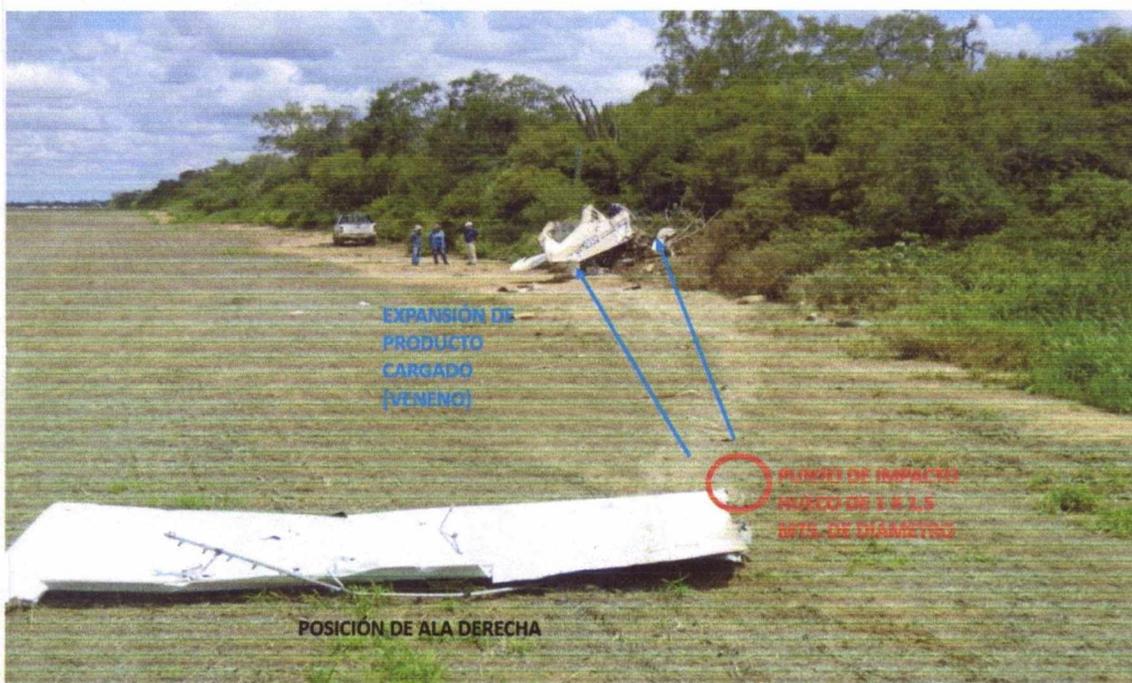
6.2.9. Lugar de suceso

El lugar es bastante despejado divididas con bosque de mediana altura entre parcelas de siembra como rompe vientos identificado como 17C conocida como inmediaciones de la empresa agrícola SANTA JOSEFINA, ubicada a 70 kilómetros de la localidad Tres cruces y Poso del Tigre camino a Puerto Suárez y a 15 kilómetros de la carretera asfaltada.
