# INFORME FINAL

## ACCIDENTE DE AERONAVE

Código: ACCID-05/18

Propietario:	Empresa de taxi aéreo
Operador:	Comercial no regular
Base de Operaciones:	Santa Cruz
Fabricante/Modelo/MSN:	Beechcraft / B36TC / EA301
Marca de nacionalidad:	CP-2591
Lugar del accidente:	Aeropuerto "El Trompillo"
Fecha y hora del accidente:	23 / 03 / 2018 / 17:15 (hora local)

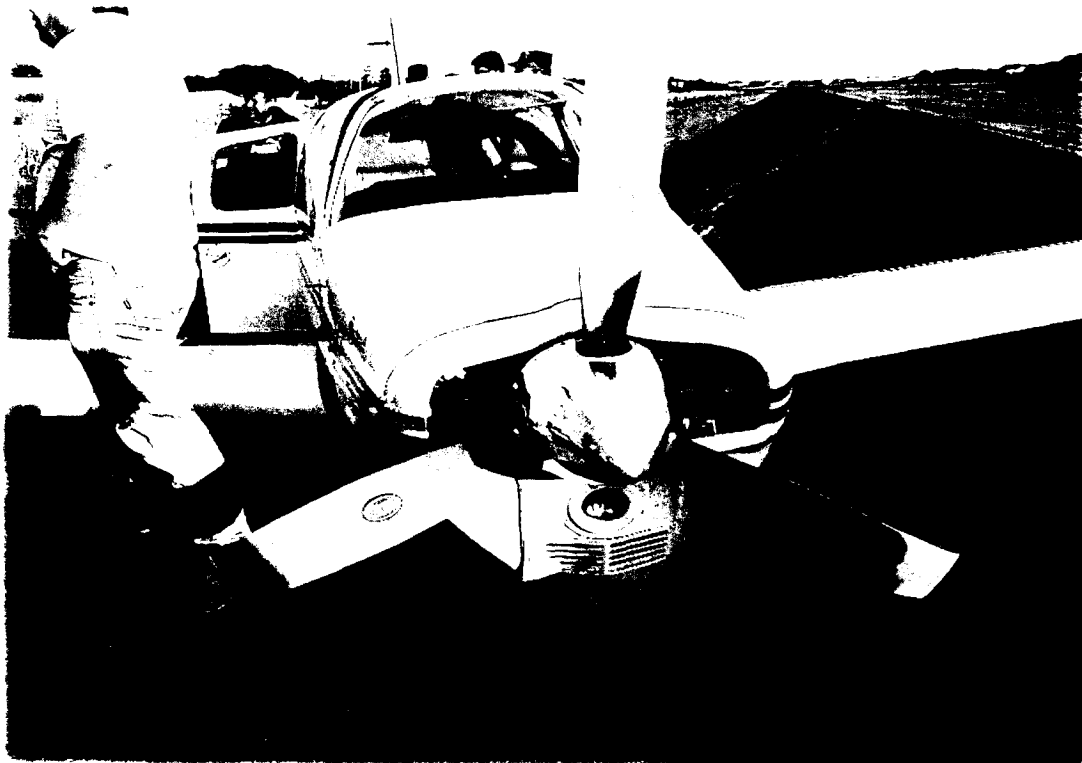
El motor CONTINENTAL de seis cilindros opuestos en línea, Modelo TSIO-520-UB, Número de Serie 1031963, deberá ser evaluado por daños internos a consecuencia del impacto de las palas de las hélices contra la superficie asfáltica.

El conjunto de las palas marca HARTZELL presenta daños de consideración, se deberá realizar un análisis técnico en una OMA autorizada para evaluar la gravedad.

*HÉLICES CON DAÑOS DE CONSIDERACIÓN*
