INFORME FINAL

ACCIDENTE DE AERONAVE

Código: ACCIDENTE -01-18

Propietario:	MIGUEL ANGEL HASSAN SUÁREZ
Operador:	AEREOTAXI “ARIEL”
Base de Operaciones:	RIBERALTA– BENI
Fabricante /Modelo / MSN:	CESSNA / 210L / 21059615
Marca de nacionalidad:	CP-2664
Lugar del Accidente:	AEROPUERTO “ANIBAL ARAB FADUL”COBIJA
Fecha:	30-01-2018
Hora del Accidente:	17:46 UTC / 13:46 LT

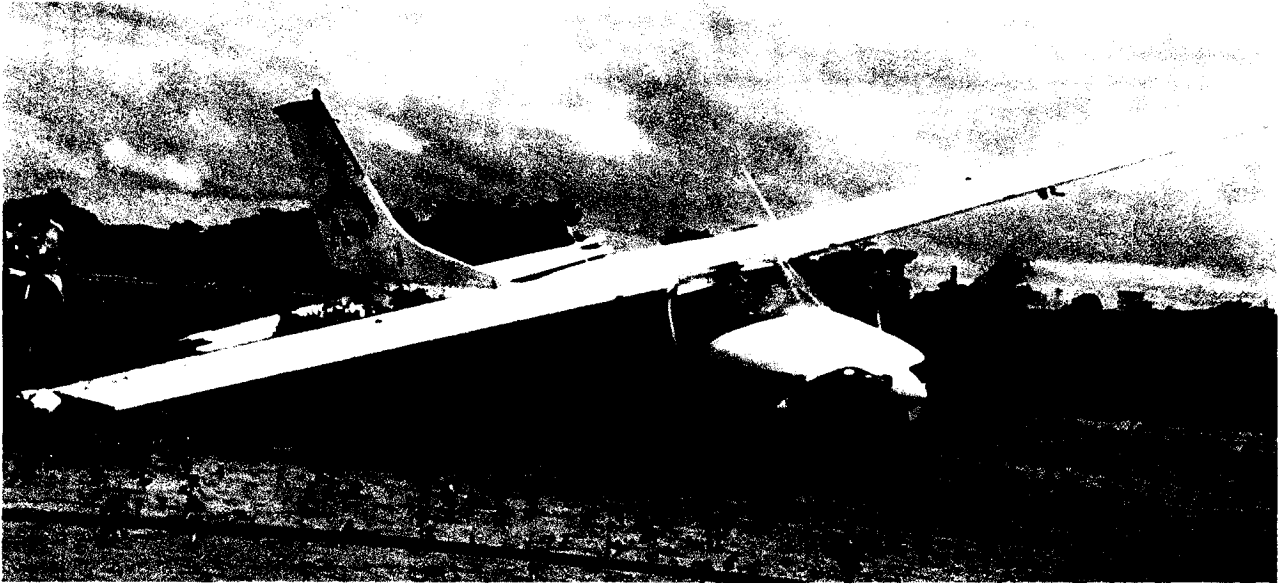
5.4 Daños a la aeronave

Daños en los 3 Trenes de aterrizaje

Dobladura en las tres palas de la hélice

Dobladura en Punta de ala derecha, lo que provocó derrame de combustible.
