INFORME FINAL

INCIDENTE GRAVE DE AERONAVE FORMATO OACI (ANEXO 13 Y DOC. 9756 PARTE IV)

Código: INCD. GRAV-01-18

PROPIETARIO:	Luis Fernando Cuéllar Portales
OPERADOR:	Privado
BASE DE OPERACIONES:	Trinidad (Con base San Ramón)
FABRICANTE / MODELO / MSN:	CESSNA / U206G / U20606039

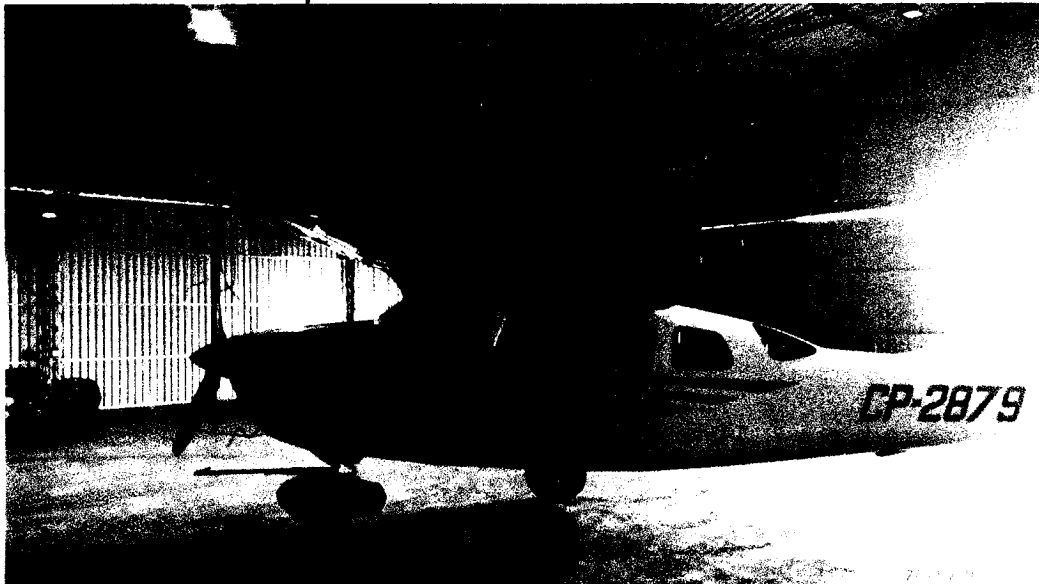
5.10 Daños en la aeronave

Ala izquierda con daño en el TIP TANK :

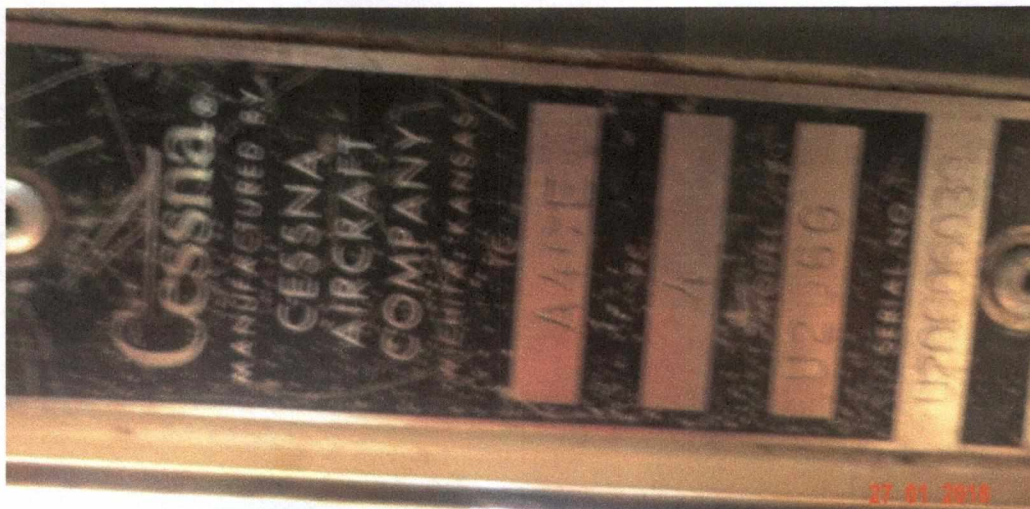
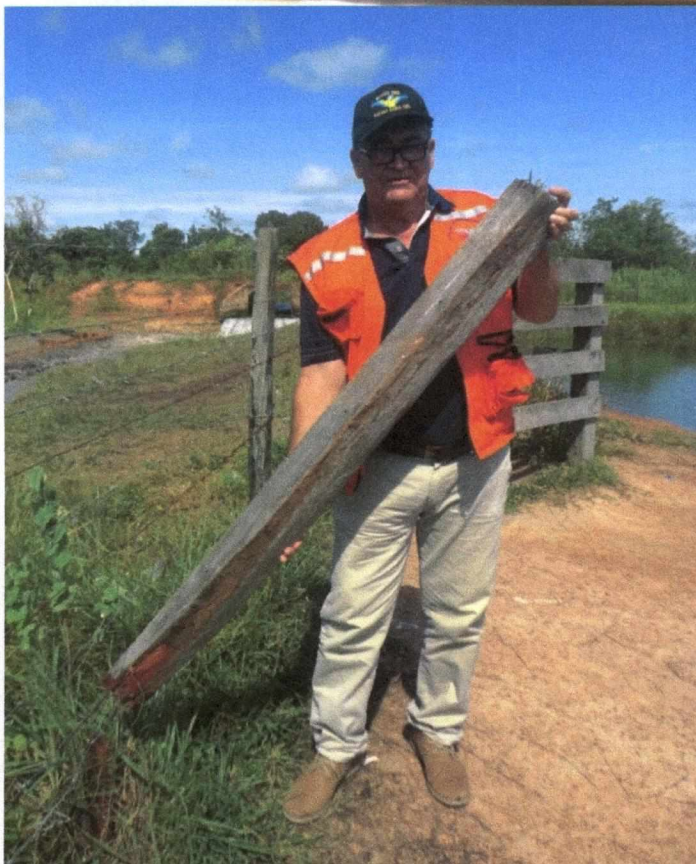
POSTE CON EL QUE IMPACTÓ EL ALA

Un poste del alambrado y pasto marchito por derrame de combustible (en pequeña dimensión),
