INFORME FINAL

INCIDENTE GRAVE DE AERONAVE

Código: INCIDENTE GRAVE -1-19
DGAC-ATO-TDD 0561/2019 -AIG-048-2019

Propietario:	MARIA RENE HAYASHIDA CAPOBIANCO
Operador:	AEREOTAXI "ARIEL"
Base de Operaciones:	RIBERALTA- BENI
Fabricante /Modelo / MSN:	CESSNA / 210L / 21059960
Marca de nacionalidad:	CP-2744
Lugar del Incidente Grave	AEROPUERTO "SELIN ZEITUN LOPEZ"
Fecha:	06-03-2019
Hora del Incidente grave:	18:48 UTC / 14:48 LT

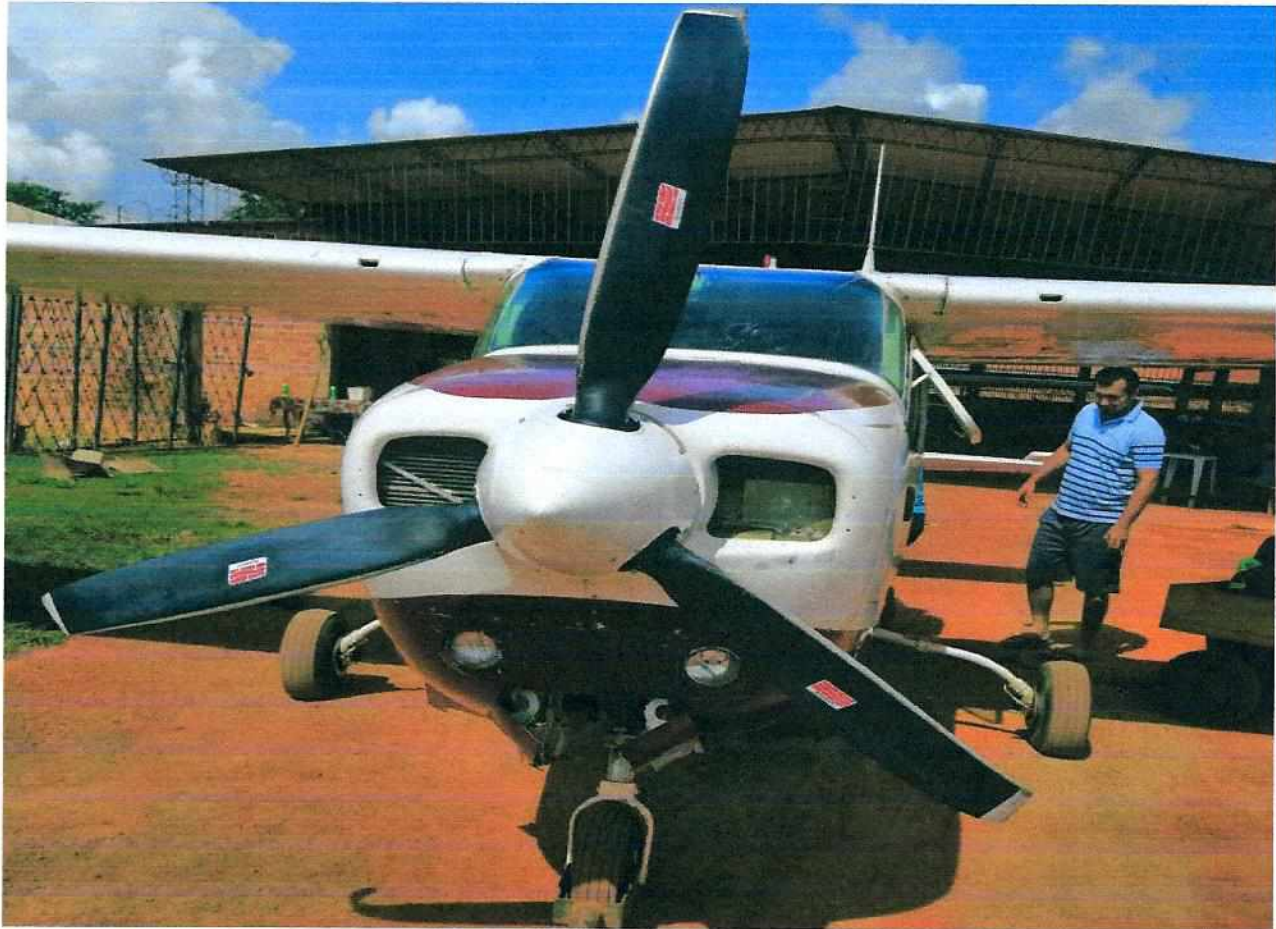
Los daños en la aeronave se manifestaron en:
Dobladuras en las chapaletas del tren delantero
Dobladuras en las tres palas de la hélice.

- Dobladura de las chapaletas del Tren delantero.
- Dobladura hasta 45° en puntas de las tres palas de la hélice.

- 7.8 La aeronave ya en tierra a 500 metros de recorrido de aterrizaje del umbral de pista 32 sufrió el hundimiento del Tren delantero.
- 7.9 El factor mantenimiento de la aeronave, fue la posible causa para la falla del tren delantero.

La Unidad AIG (Investigación de Accidentes e Incidentes) determinó, que la causa probable del accidente se debió a fallas por mantenimiento en el tren delantero.

Realizar un seguimiento y vigilancia efectiva mediante auditorias en los registros de mantenimientos y al cumplimiento de los programas de mantenimiento a las OMA`s.

Designar un técnico capacitado, responsable de la aeronave quien tenga el objetivo realizar Control de Calidad del correcto del PROGRAMA de mantenimiento de la aeronave quien sea el responsable de los servicios realizados por las OMAs autorizadas, exigiendo el estricto cumplimiento a los Reglamentos vigentes de la AAC. Realizar un Refrescamiento (Reccurent) periódico a los pilotos de la empresa.
