# INFORME FINAL

## ACCIDENTE DE AERONAVE

Código: ACCID-05/18

Propietario:	Empresa de taxi aéreo
Operador:	Comercial no regular
Base de Operaciones:	Santa Cruz
Fabricante/Modelo/MSN:	Beechcraft / B36TC / EA301
Marca de nacionalidad:	CP-2591
Lugar del accidente:	Aeropuerto "El Trompillo"
Fecha y hora del accidente:	23 / 03 / 2018 / 17:15 (hora local)

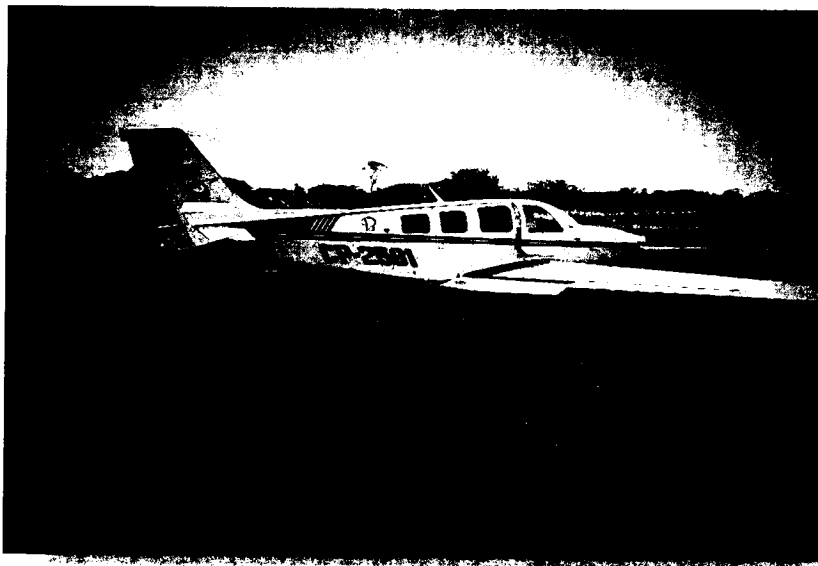
Al lugar de suceso, acudió de manera inmediata personal de SSEI, AAC y personal de la empresa para realizar el auxilio correspondiente, el piloto abandono la aeronave por sus propios medios sin lesiones.

Durante el trabajo en el lugar de suceso, personal de SSEI verificó y aseguró posible indicio de fuego.
